NEUE

RUNDE

Kurz am Bordstein nicht aufgepasst und die teure Felge ist für immer ruiniert. Wirklich?

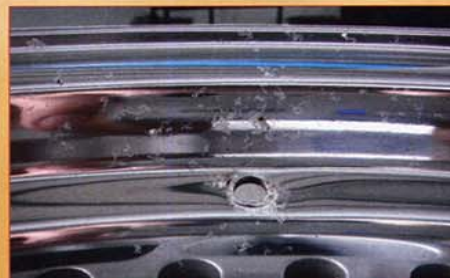
In vielen Arbeitsschritten wurden hier die Unterwanderungen im Felgenbett beseitigt

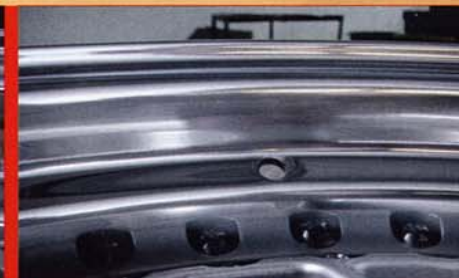
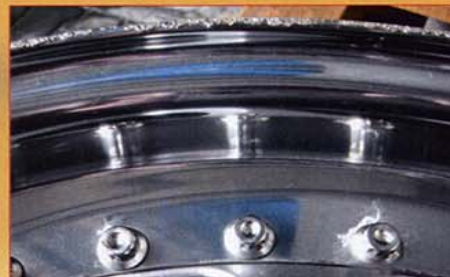
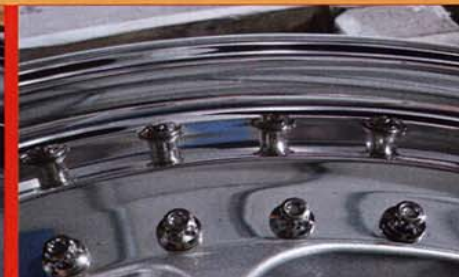
Eine mehrteilige Felge mit typischem Randsteinschaden und Lackunterwanderungen (vorher, nachher)

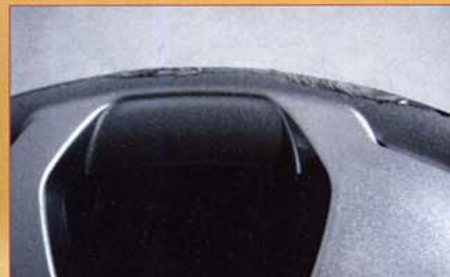
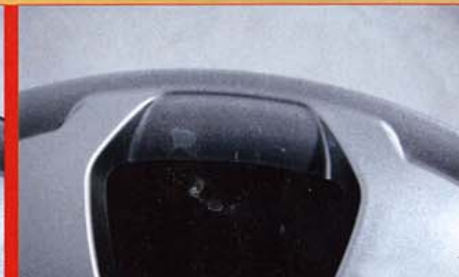
Die Randsteinschäden werden beseitigt und mit den originalen Farbblöcken wieder neu lackiert

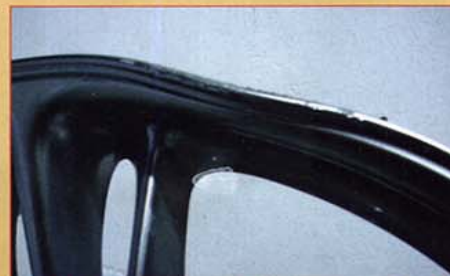
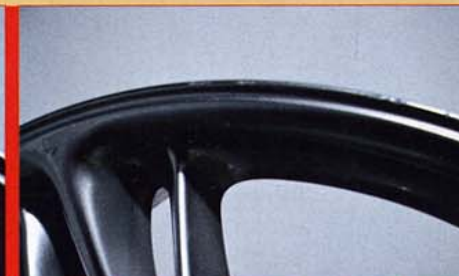
Mit einem speziellen Verfahren wurde diese Felge erwärmt und in die originale Form gewalzt

Danach wird die Felge wieder neu poliert und mit einer von MF-Felgenreparatur entwickelten Einbrennklarlackierung versiegelt. Als Abschluss wird die Felge mit neuen Schrauben unter Prüfung des Rundlaufes wieder zusammengesetzt. Ein feines Detail, was von schwarzen Schafen gern übersehen wird, denn die alten Schrauben dürfen
